FITXES
DELS ELEMENTS
DE TRANSPORT

**FITXES DE LES
PARADES D'AUTOBÚS
URBÀ**

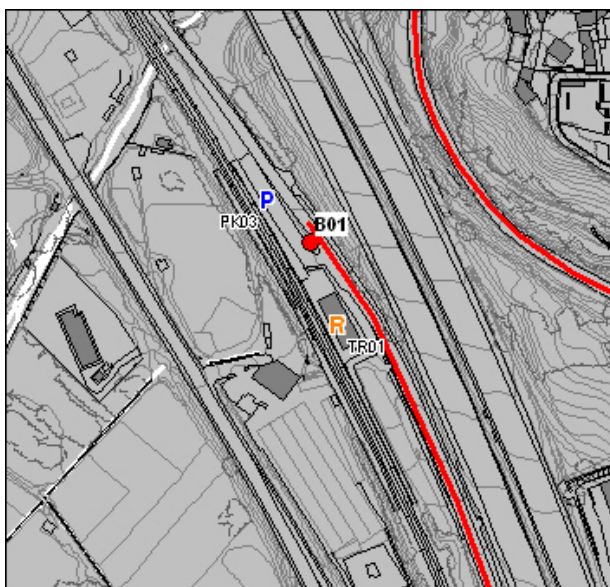
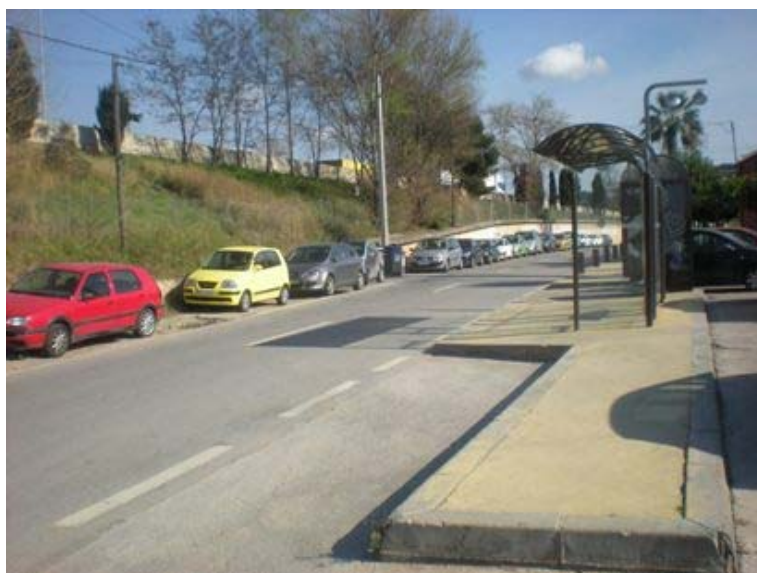
Parada ubicada en una plataforma sense connexió amb la vorera de l'Estació. El reclau impedeix que la vorera tingui la longitud i profunditat necessària. La marquesina no disposa de suport isquiàtic ni el banc de reposabraços.

ENTORN	Parada situada en un entorn urbanitzat.	Sí	Verde
	La vorera permet l'ample de pas mínim de 90 cm.	Sí	Verde
	Existeixen connexions adaptades amb l'entorn.	No	Rojo
ACCÉS BUS	Permet la fàcil aproximació de l'autobús a la parada.	Sí	Verde
	La parada disposa d'una zona d'embarcament UCR.	No	Rojo
	Existeix suficient profunditat de vorera.	No	Rojo
	La vorada de la zona de parada està lliure d'elements.	Sí	Verde
ELEMENT	L'element de la parada és adaptat.	No	Rojo
	No existeixen elements volants per sota l'alçada mínima de vol	Sí	Verde
	Es permet l'accés a l'interior de la marquesina.	Sí	Verde
	La marquesina disposa d'espai per a l'usuari amb cadira de rodes.	Sí	Verde
	L'alçada del banc de la marquesina és correcte.	Sí	Verde
	Elements transparents del tancament de la marquesina senyalitzats.	No	Rojo
INFORMACIÓ	La informació de la parada és completa.	No	Rojo
	L'alçada de la informació és correcte.	No	Rojo
	Es permet l'accés a la informació.	Sí	Verde

Crear un pas de vianants adaptat. Eliminar el reclau per disposar de l'espai d'embarcament. Senyalitzar correctament el elements transparents de la marquesina, incorporar un suport isquiàtic i completar la informació de la parada.

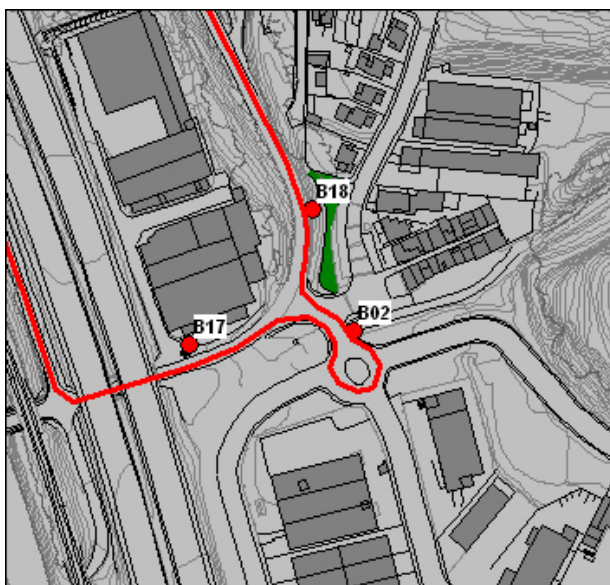
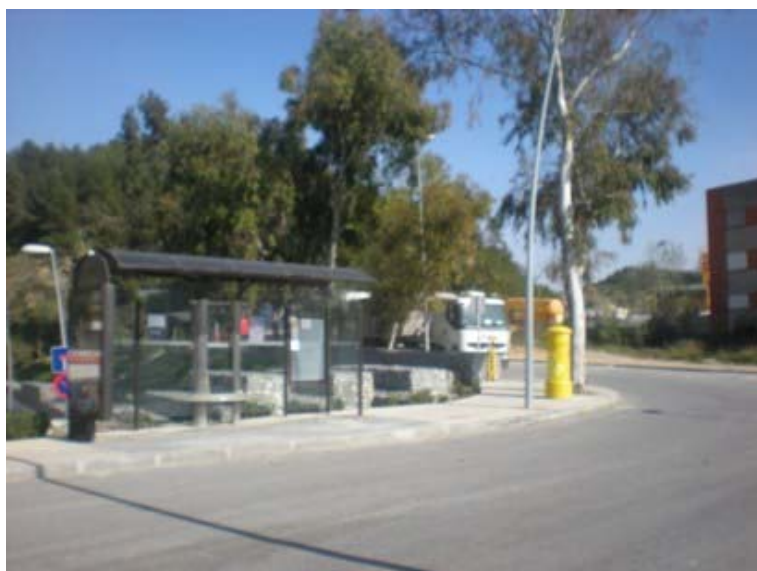
B02

Parada ubicada en una rotonda i per tant amb possibles problemes d'aproximació. La longitud de la vorera pot ser insuficient. No existeixen connexions adaptades amb l'entorn. La marquesina no disposa de suport isquiàtic ni el banc de reposabraços.

ENTORN	Parada situada en un entorn urbanitzat.	Sí	■
	La vorera permet l'ample de pas mínim de 90 cm.	Sí	■
	Existeixen connexions adaptades amb l'entorn.	No	■
ACCÉS BUS	Permet la fàcil aproximació de l'autobús a la parada.	No	■
	La parada disposa d'una zona d'embarcament UCR.	Sí	■
	Existeix suficient profunditat de vorera.	Sí	■
	La vorada de la zona de parada està lliure d'elements.	Sí	■
ELEMENT	L'element de la parada és adaptat.	No	■
	No existeixen elements volants per sota l'alçada mínima de vol	Sí	■
	Es permet l'accés a l'interior de la marquesina.	Sí	■
	La marquesina disposa d'espai per a l'usuari amb cadira de rodes.	Sí	■
	L'alçada del banc de la marquesina és correcte.	Sí	■
	Elements transparents del tancament de la marquesina senyalitzats.	No	■
INFORMACIÓ	La informació de la parada és completa.	No	■
	L'alçada de la informació és correcte.	No	■
	Es permet l'accés a la informació.	Sí	■

Crear un pas de vianants adaptat. Senyalitzar correctament els elements transparents de la marquesina, incorporar un suport isquiàtic i un banc amb reposabraços. Completar la informació de la parada.

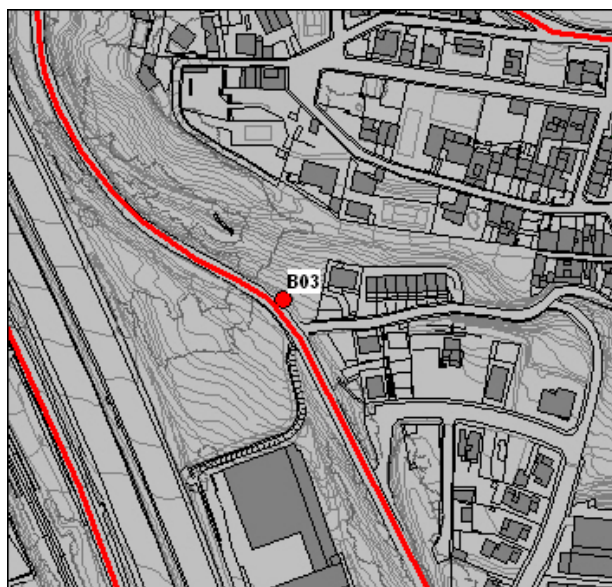
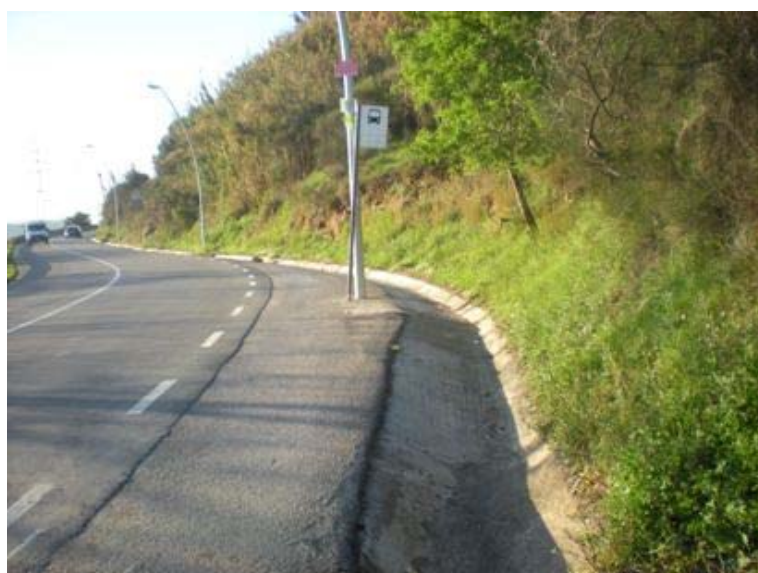
B03

Pal de parada ubicat al voral de la carretera en un entorn no urbanitzat i sense connexions. El pal de parada no disposa de suport informatiu ni d'informació.

ENTORN	Parada situada en un entorn urbanitzat.	No	
	La vorera permet l'ample de pas mínim de 90 cm.	No	
	Existeixen connexions adaptades amb l'entorn.	No	
ACCÉS BUS	Permet la fàcil aproximació de l'autobús a la parada.	No	
	La parada disposa d'una zona d'embarcament UCR.	No	
	Existeix suficient profunditat de vorera.	No	
	La vorada de la zona de parada està lliure d'elements.	No	
ELEMENT	L'element de la parada és adaptat.	No	
	No existeixen elements volants per sota l'alçada mínima de vol	Sí	
	Es permet l'accés a l'interior de la marquesina.	-	
	La marquesina disposa d'espai per a l'usuari amb cadira de rodes.	-	
	L'alçada del banc de la marquesina és correcte.	-	
	Elements transparents del tancament de la marquesina senyalitzats.	-	
INFORMACIÓ	La informació de la parada és completa.	No	
	L'alçada de la informació és correcte.	-	
	Es permet l'accés a la informació.	-

Parada no adaptable per les característiques de l'entorn (pendent dels carrers d'accés). Es recomana reubicar la parada o urbanitzar mínimament l'entorn incorporant una plataforma d'embarcament adaptada i creant un itinerari segur d'accés a la parada.

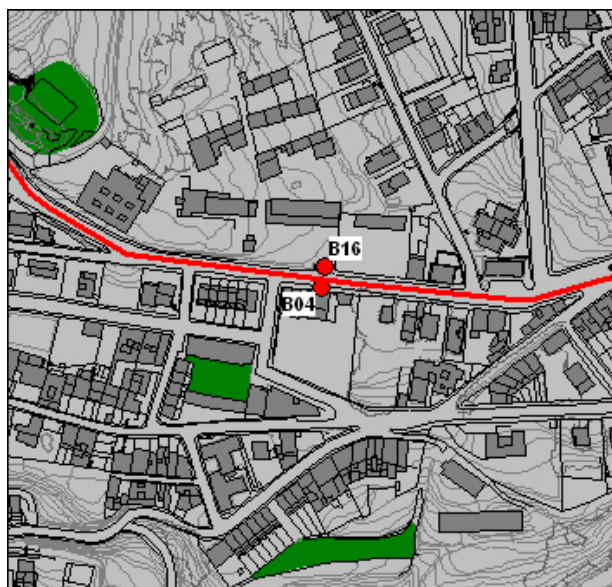
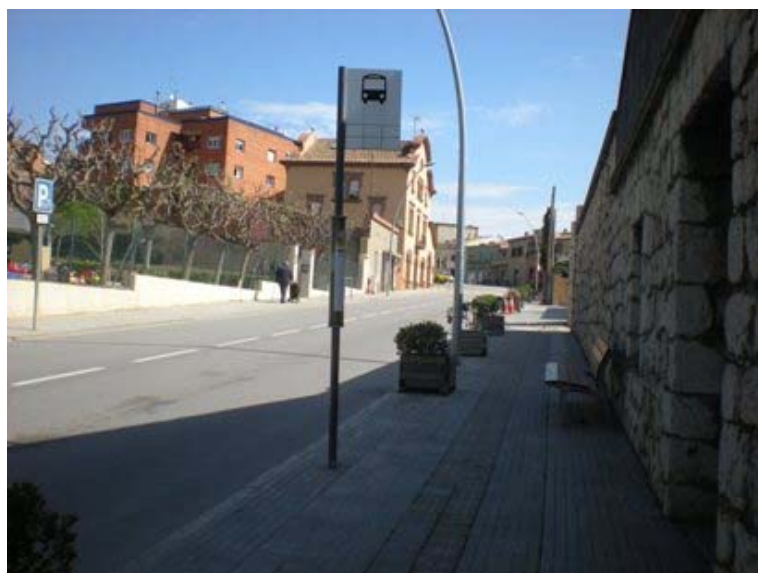
B04

Pal de parada amb suport informatiu cilíndric en entorn urbanitzat. La vorera no presenta l'alçada mínima recomanada i el pas de vianants no és adaptat. La zona de parada presenta nombrosos elements i un qual de vehicles. La informació no és completa.

ENTORN	Parada situada en un entorn urbanitzat.	Sí	■
	La vorera permet l'ample de pas mínim de 90 cm.	Sí	■
	Existeixen connexions adaptades amb l'entorn.	No	■
ACCÉS BUS	Permet la fàcil aproximació de l'autobús a la parada.	Sí	■
	La parada disposa d'una zona d'embarcament UCR.	No	■
	Existeix suficient profunditat de vorera.	Sí	■
	La vorada de la zona de parada està lliure d'elements.	No	■
ELEMENT	L'element de la parada és adaptat.	Sí	■
	No existeixen elements volants per sota l'alçada mínima de vol	Sí	■
	Es permet l'accés a l'interior de la marquesina.	-	
	La marquesina disposa d'espai per a l'usuari amb cadira de rodes.	-	
	L'alçada del banc de la marquesina és correcte.	-	
	Elements transparents del tancament de la marquesina senyalitzats.	-	
INFORMACIÓ	La informació de la parada és completa.	No	■
	L'alçada de la informació és correcte.	Sí	■
	Es permet l'accés a la informació.	Sí	■

Adaptar el pas de vianants. Desplaçar uns metres el pal de parada i eliminar els elements (jardineres) de la vorera per disposar d'una zona d'embarcament lliure d'elements. Completar la informació de la parada.

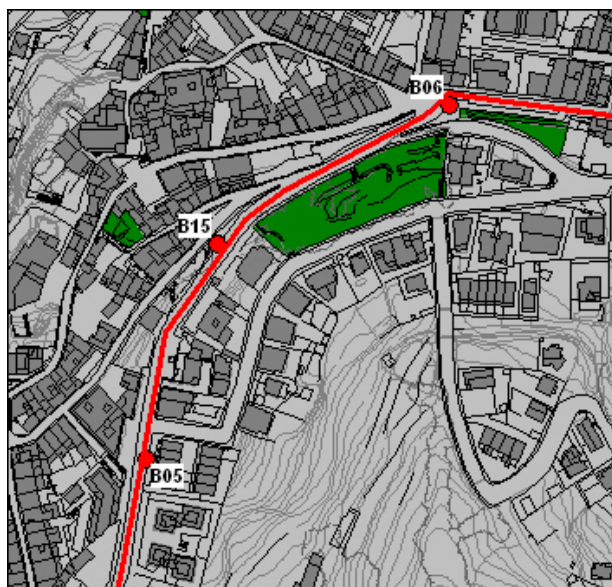
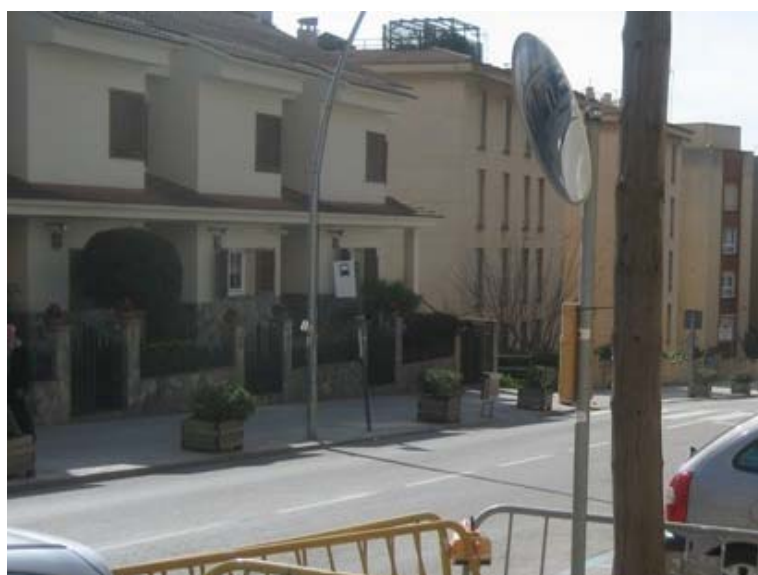
B05

Pal de parada amb suport informatiu cilíndric en entorn urbanitzat. La vorera no presenta l'alçada mínima recomanada i el pas de vianants no és adaptat. La zona de parada presenta nombrosos elements ran de vorada. La informació no és completa.

ENTORN	Parada situada en un entorn urbanitzat.	Sí	■
	La vorera permet l'ample de pas mínim de 90 cm.	Sí	■
	Existeixen connexions adaptades amb l'entorn.	No	■
ACCÉS BUS	Permet la fàcil aproximació de l'autobús a la parada.	Sí	■
	La parada disposa d'una zona d'embarcament UCR.	No	■
	Existeix suficient profunditat de vorera.	Sí	■
	La vorada de la zona de parada està lliure d'elements.	No	■
ELEMENT	L'element de la parada és adaptat.	Sí	■
	No existeixen elements volants per sota l'alçada mínima de vol	Sí	■
	Es permet l'accés a l'interior de la marquesina.	-	
	La marquesina disposa d'espai per a l'usuari amb cadira de rodes.	-	
	L'alçada del banc de la marquesina és correcte.	-	
	Elements transparents del tancament de la marquesina senyalitzats.	-	
INFORMACIÓ	La informació de la parada és completa.	No	■
	L'alçada de la informació és correcte.	Sí	■
	Es permet l'accés a la informació.	Sí	■

Adaptar el pas de vianants. Desplaçar uns metres el pal de parada i eliminar o desplaçar els elements de la vorera per disposar d'una zona d'embarcament lliure d'elements. Completar la informació de la parada.

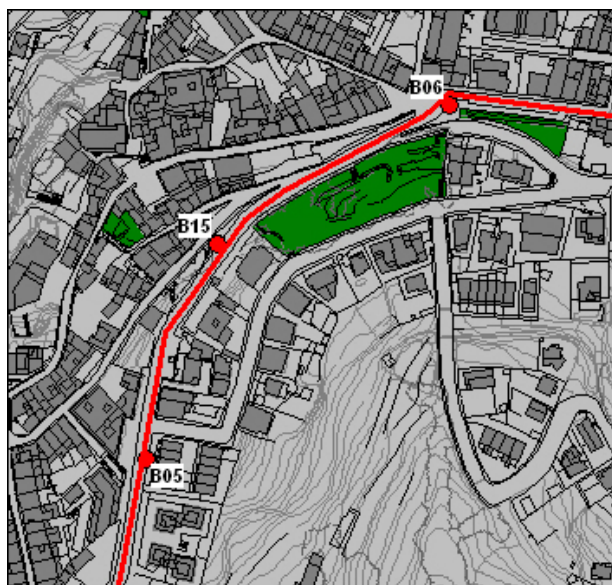
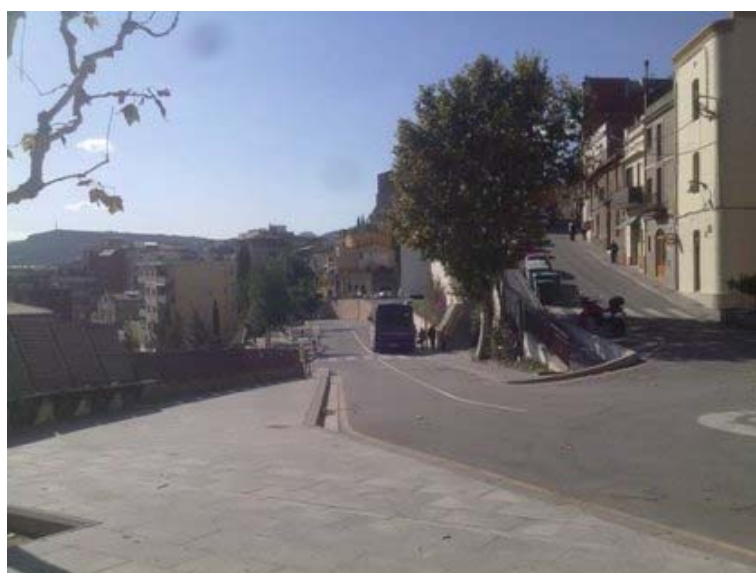
Parada no senyalitzada. No existeix cap element que identifiqui la parada. Entorn urbanitzat amb connexions adaptades. Zona de parada presenta lleuger pendent. Possibles problemes d'aproximació de l'autobús a la parada.

ENTORN	Parada situada en un entorn urbanitzat.	Sí	■
	La vorera permet l'ample de pas mínim de 90 cm.	Sí	■
	Existeixen connexions adaptades amb l'entorn.	Sí	■
ACCÉS BUS	Permet la fàcil aproximació de l'autobús a la parada.	No	■
	La parada disposa d'una zona d'embarcament UCR.	Sí	■
	Existeix suficient profunditat de vorera.	Sí	■
	La vorada de la zona de parada està lliure d'elements.	Sí	■
ELEMENT	L'element de la parada és adaptat.	-	
	No existeixen elements volants per sota l'alçada mínima de vol	-	
	Es permet l'accés a l'interior de la marquesina.	-	
	La marquesina disposa d'espai per a l'usuari amb cadira de rodes.	-	
	L'alçada del banc de la marquesina és correcte.	-	
	Elements transparents del tancament de la marquesina senyalitzats.	-	
INFORMACIÓ	La informació de la parada és completa.	-	
	L'alçada de la informació és correcte.	-	
	Es permet l'accés a la informació.	-

Caldria incorporar un pal de parada amb informació de la línia. En cas que l'aproximació no fos satisfactoria caldria reubicar la parada.

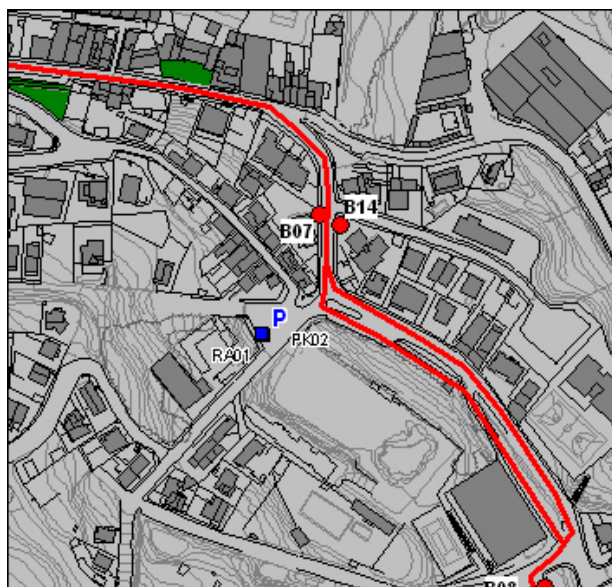
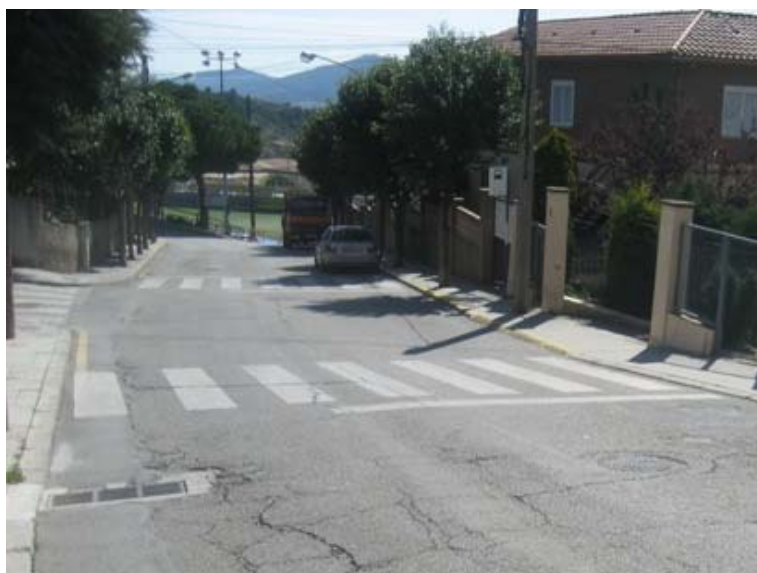
Parada ubicada en entorn no adaptat: tram amb pendent amb voreres estretes i sense connexions adaptades. La zona de parada no disposa d'espai d'embarcament i el pal de parada no disposa de suport informatiu

ENTORN	Parada situada en un entorn urbanitzat.	Sí	
	La vorera permet l'ample de pas mínim de 90 cm.	No	
	Existeixen connexions adaptades amb l'entorn.	No	
ACCÉS BUS	Permet la fàcil aproximació de l'autobús a la parada.	No	
	La parada disposa d'una zona d'embarcament UCR.	No	
	Existeix suficient profunditat de vorera.	No	
	La vorada de la zona de parada està lliure d'elements.	No	
ELEMENT	L'element de la parada és adaptat.	Sí	
	No existeixen elements volants per sota l'alçada mínima de vol	Sí	
	Es permet l'accés a l'interior de la marquesina.	-	
	La marquesina disposa d'espai per a l'usuari amb cadira de rodes.	-	
	L'alçada del banc de la marquesina és correcte.	-	
	Elements transparents del tancament de la marquesina senyalitzats.	-	
INFORMACIÓ	La informació de la parada és completa.	Sí	
	L'alçada de la informació és correcte.	Sí	
	Es permet l'accés a la informació.	Sí

Caldria reubicar la parada en un entorn que reunís millors condicions, per exemple la part inicial del carrer Joaquim Blume.

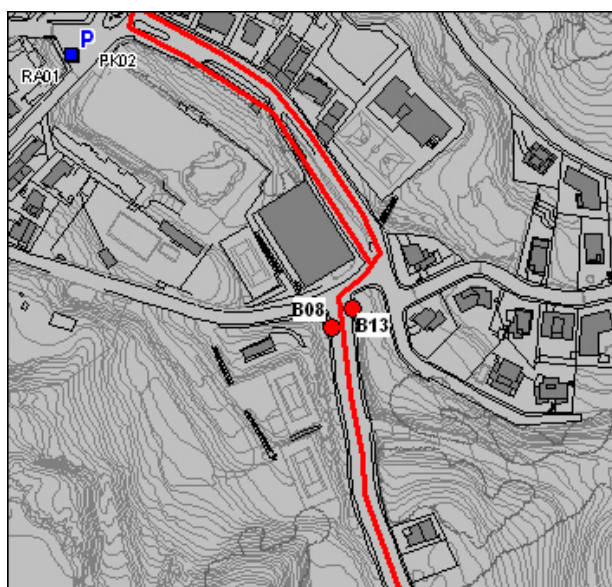
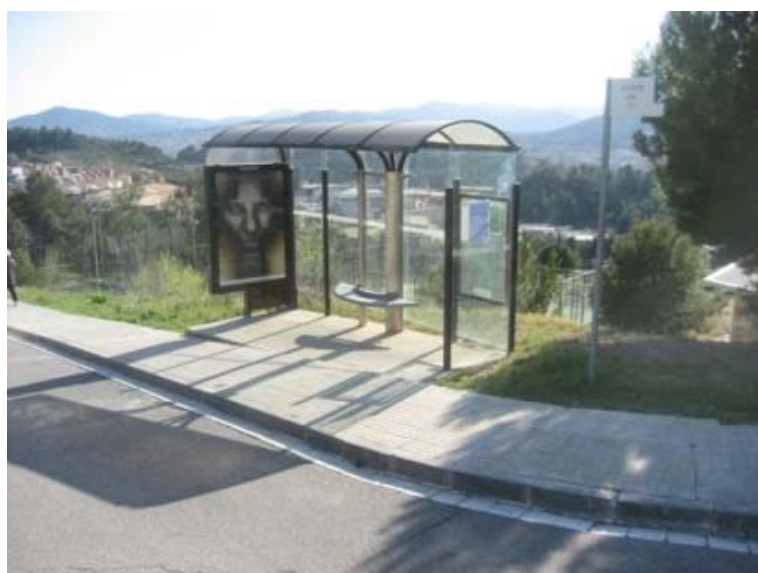
B08

La parada se situa a l'inici d'un tram de pendent elevada i a més la seva ubicació dificulta l'aproximació de l'autobús. La vorera no disposa de la profunditat necessària. Existeix un graó d'accés a la marquesina.

ENTORN	Parada situada en un entorn urbanitzat.	Sí	■
	La vorera permet l'ample de pas mínim de 90 cm.	Sí	■
	Existeixen connexions adaptades amb l'entorn.	No	■
ACCÉS BUS	Permet la fàcil aproximació de l'autobús a la parada.	No	■
	La parada disposa d'una zona d'embarcament UCR.	Sí	■
	Existeix suficient profunditat de vorera.	No	■
	La vorada de la zona de parada està lliure d'elements.	Sí	■
ELEMENT	L'element de la parada és adaptat.	Sí	■
	No existeixen elements volants per sota l'alçada mínima de vol	Sí	■
	Es permet l'accés a l'interior de la marquesina.	No	■
	La marquesina disposa d'espai per a l'usuari amb cadira de rodes.	Sí	■
	L'alçada del banc de la marquesina és correcte.	Sí	■
	Elements transparents del tancament de la marquesina senyalitzats.	Sí	■
INFORMACIÓ	La informació de la parada és completa.	Sí	■
	L'alçada de la informació és correcte.	No	■
	Es permet l'accés a la informació.	Sí	■

Es recomana reubicar la parada. La part final del carrer Trull seria una bona opció. Caldria acabar de pavimentar la zona de parada i senyalitzar una reserva bus. Per contra la profunditat de vorera és insuficient per col·locar una marquesina

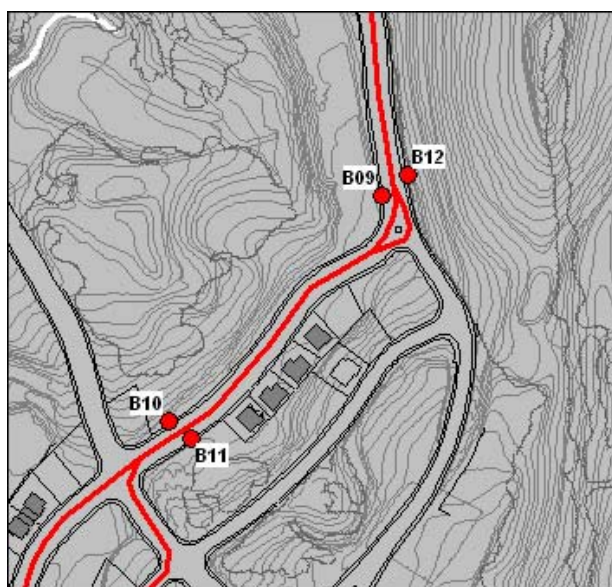
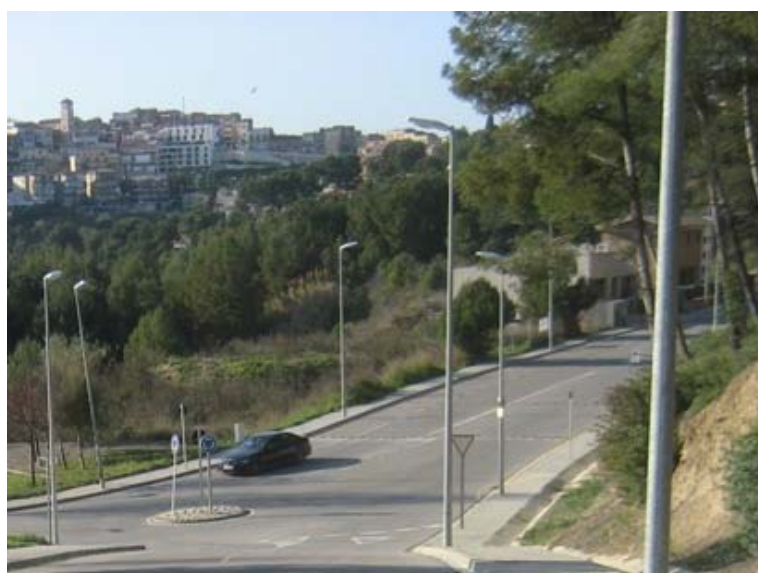
Parada no senyalitzada. No existeix cap element que identifiqui la parada. Entorn urbanitzat amb connexions adaptades. La vorera no disposa de la profunditat necessària. No existeix reserva per a l'autobús.

ENTORN	Parada situada en un entorn urbanitzat.	Sí	
	La vorera permet l'ample de pas mínim de 90 cm.	Sí	
	Existeixen connexions adaptades amb l'entorn.	Sí	
ACCÉS BUS	Permet la fàcil aproximació de l'autobús a la parada.	No	
	La parada disposa d'una zona d'embarcament UCR.	Sí	
	Existeix suficient profunditat de vorera.	No	
	La vorada de la zona de parada està lliure d'elements.	Sí	
ELEMENT	L'element de la parada és adaptat.	-	
	No existeixen elements volants per sota l'alçada mínima de vol	-	
	Es permet l'accés a l'interior de la marquesina.	-	
	La marquesina disposa d'espai per a l'usuari amb cadira de rodes.	-	
	L'alçada del banc de la marquesina és correcte.	-	
	Elements transparents del tancament de la marquesina senyalitzats.	-	
INFORMACIÓ	La informació de la parada és completa.	-	
	L'alçada de la informació és correcte.	-	
	Es permet l'accés a la informació.	-

Caldria incorporar un pal de parada amb informació de la línia. En cas de voler adaptar la parada caldria incorporar una andana d'embarcament o ampliar la zona de parada.

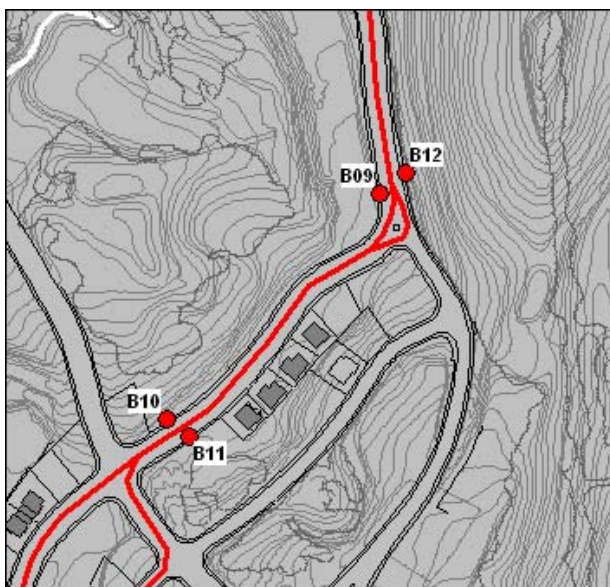
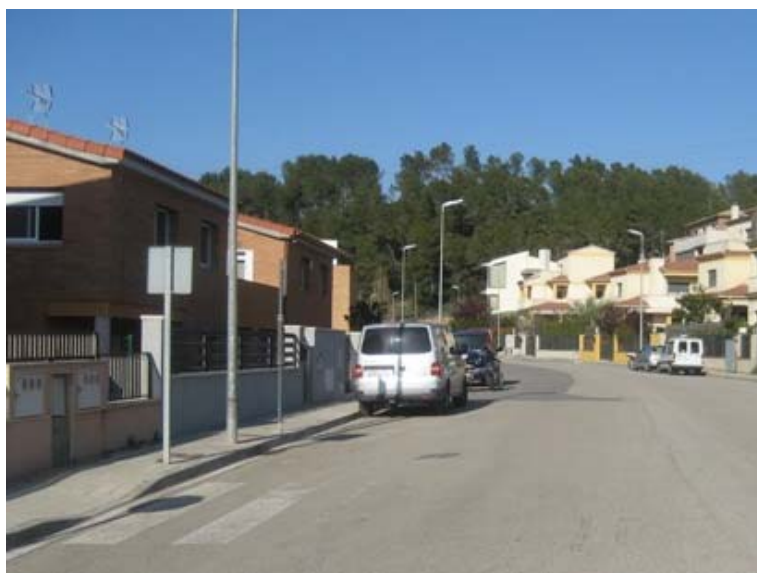
B10

Pal de parada en vorera sense profunditat suficient. La parada no disposa de cap reserva bus i per tant l'autobús no es pot aproximar a la vorera en cas d'haver-hi cotxes aparcats. El suport del pal de parada no disposa d'informació.

ENTORN	Parada situada en un entorn urbanitzat.	Sí	■
	La vorera permet l'ample de pas mínim de 90 cm.	Sí	■
	Existeixen connexions adaptades amb l'entorn.	Sí	■
ACCÉS BUS	Permet la fàcil aproximació de l'autobús a la parada.	No	■
	La parada disposa d'una zona d'embarcament UCR.	Sí	■
	Existeix suficient profunditat de vorera.	No	■
	La vorada de la zona de parada està lliure d'elements.	Sí	■
ELEMENT	L'element de la parada és adaptat.	Sí	■
	No existeixen elements volants per sota l'alçada mínima de vol	Sí	■
	Es permet l'accés a l'interior de la marquesina.	-	
	La marquesina disposa d'espai per a l'usuari amb cadira de rodes.	-	
	L'alçada del banc de la marquesina és correcte.	-	
	Elements transparents del tancament de la marquesina senyalitzats.	-	
INFORMACIÓ	La informació de la parada és completa.	No	■
	L'alçada de la informació és correcte.	-	
	Es permet l'accés a la informació.	Sí	■

Per adaptar la parada caldria incorporar una andana d'embarcament. Caldria a més completar la informació de la parada.

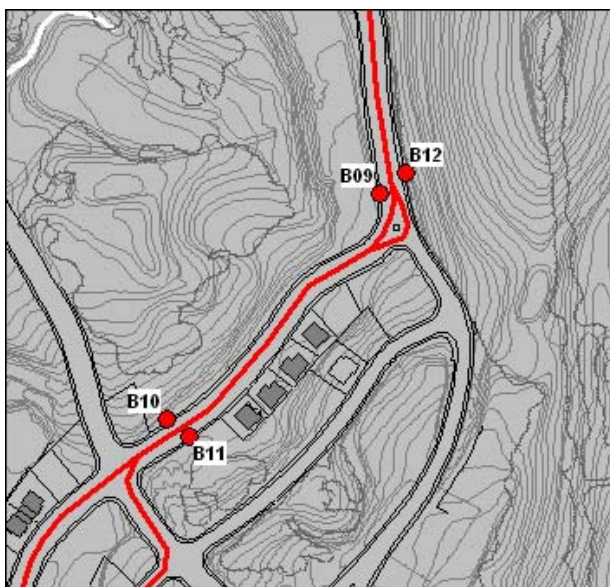
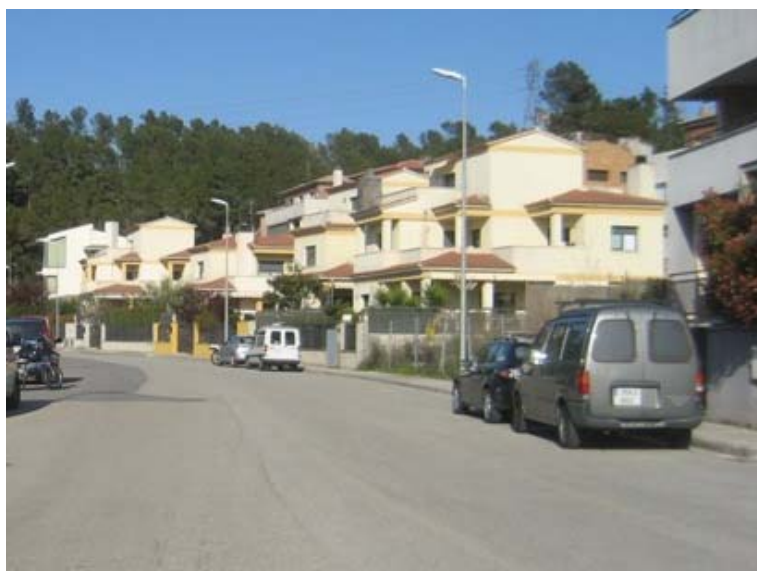
B11

Parada no senyalitzada. No existeix cap element que identifiqui la parada. Entorn urbanitzat amb connexions adaptades. La vorera no disposa de la profunditat necessària. No existeix reserva per a l'autobús.

ENTORN	Parada situada en un entorn urbanitzat.	Sí	■
	La vorera permet l'ample de pas mínim de 90 cm.	Sí	■
	Existeixen connexions adaptades amb l'entorn.	Sí	■
ACCÉS BUS	Permet la fàcil aproximació de l'autobús a la parada.	No	■
	La parada disposa d'una zona d'embarcament UCR.	Sí	■
	Existeix suficient profunditat de vorera.	No	■
	La vorada de la zona de parada està lliure d'elements.	Sí	■
ELEMENT	L'element de la parada és adaptat.	-	
	No existeixen elements volants per sota l'alçada mínima de vol	-	
	Es permet l'accés a l'interior de la marquesina.	-	
	La marquesina disposa d'espai per a l'usuari amb cadira de rodes.	-	
	L'alçada del banc de la marquesina és correcte.	-	
	Elements transparents del tancament de la marquesina senyalitzats.	-	
INFORMACIÓ	La informació de la parada és completa.	-	
	L'alçada de la informació és correcte.	-	
	Es permet l'accés a la informació.	-

Caldria incorporar un pal de parada amb informació de la línia i senyalitzar una reserva bus. En cas de voler adaptar la parada caldria incorporar una andana d'embarcament.

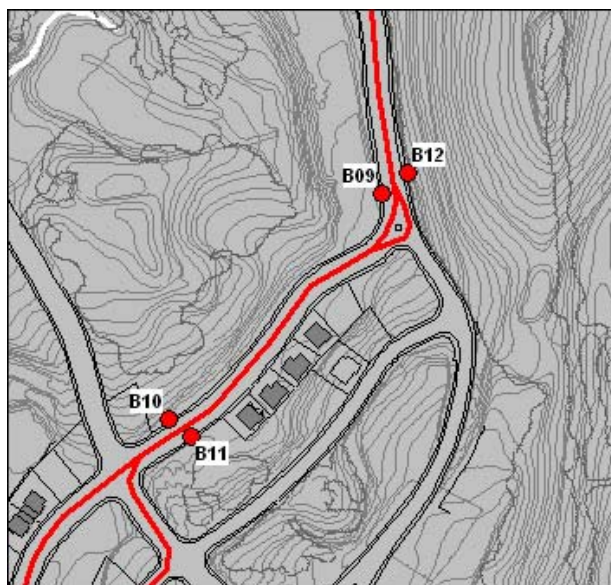
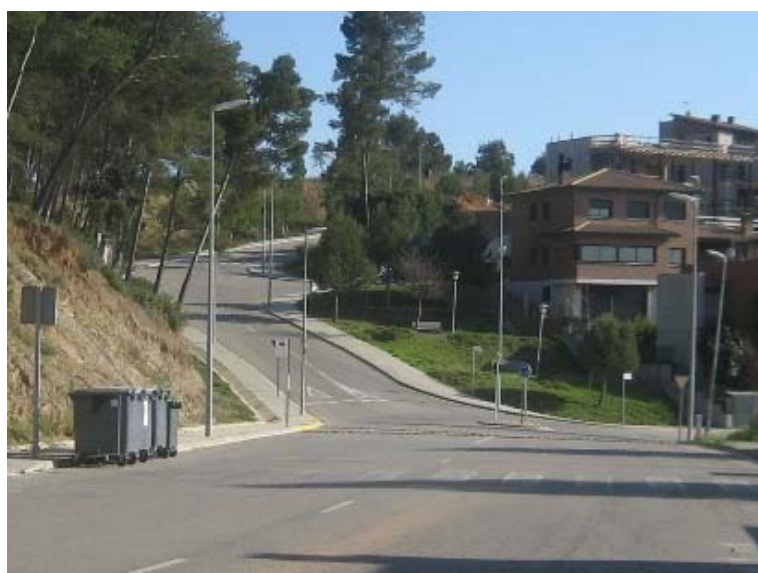
B12

Pal de parada en entorn urbanitzat i amb connexions adaptades. La vorera no disposa de la profunditat suficient. Existeix un espai reservat en calçada per facilitar l'aproximació de l'autobús (reserva bus)

ENTORN	Parada situada en un entorn urbanitzat.	Sí	■
	La vorera permet l'ample de pas mínim de 90 cm.	Sí	■
	Existeixen connexions adaptades amb l'entorn.	Sí	■
ACCÉS BUS	Permet la fàcil aproximació de l'autobús a la parada.	Sí	■
	La parada disposa d'una zona d'embarcament UCR.	Sí	■
	Existeix suficient profunditat de vorera.	No	■
	La vorada de la zona de parada està lliure d'elements.	Sí	■
ELEMENT	L'element de la parada és adaptat.	Sí	■
	No existeixen elements volants per sota l'alçada mínima de vol	Sí	■
	Es permet l'accés a l'interior de la marquesina.	-	
	La marquesina disposa d'espai per a l'usuari amb cadira de rodes.	-	
	L'alçada del banc de la marquesina és correcte.	-	
	Elements transparents del tancament de la marquesina senyalitzats.	-	
INFORMACIÓ	La informació de la parada és completa.	Sí	■
	L'alçada de la informació és correcte.	Sí	■
	Es permet l'accés a la informació.	Sí	■

Per adaptar la parada caldria ampliar la profunditat de vorera. Potser n'hi hauria prou amb una reixa que cobrés la canalització posterior tot i que es recomana cobrir-la i pavimentar la zona d'embarcament.

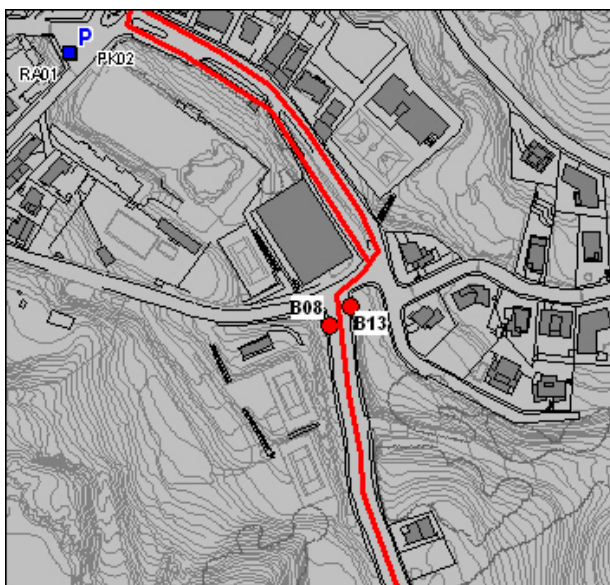
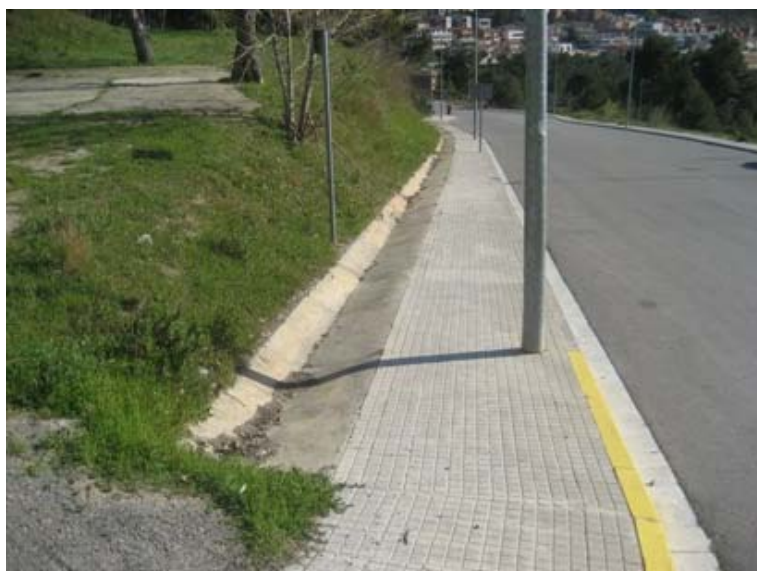
B13

Parada no senyalitzada ubicada en un tram de pendent elevada. No existeix cap element que identifiqui la parada. Entorn urbanitzat sense connexions adaptades. La vorera no disposa de la profunditat necessària.

ENTORN	Parada situada en un entorn urbanitzat.	Sí	■
	La vorera permet l'ample de pas mínim de 90 cm.	Sí	■
	Existeixen connexions adaptades amb l'entorn.	No	■
ACCÉS BUS	Permet la fàcil aproximació de l'autobús a la parada.	Sí	■
	La parada disposa d'una zona d'embarcament UCR.	Sí	■
	Existeix suficient profunditat de vorera.	No	■
	La vorada de la zona de parada està lliure d'elements.	Sí	■
ELEMENT	L'element de la parada és adaptat.	-	
	No existeixen elements volants per sota l'alçada mínima de vol	-	
	Es permet l'accés a l'interior de la marquesina.	-	
	La marquesina disposa d'espai per a l'usuari amb cadira de rodes.	-	
	L'alçada del banc de la marquesina és correcte.	-	
	Elements transparents del tancament de la marquesina senyalitzats.	-	
INFORMACIÓ	La informació de la parada és completa.	-	
	L'alçada de la informació és correcte.	-	
	Es permet l'accés a la informació.	-

Caldria reubicar la parada. Es proposa com a mínim incorporar un pal de parada amb informació de la línia.

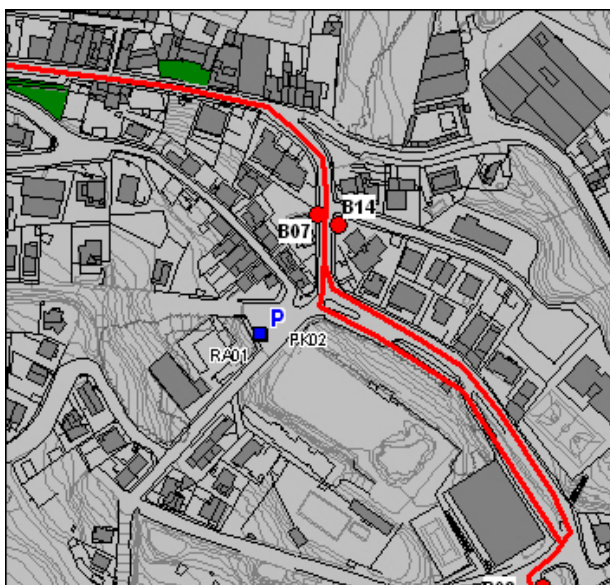
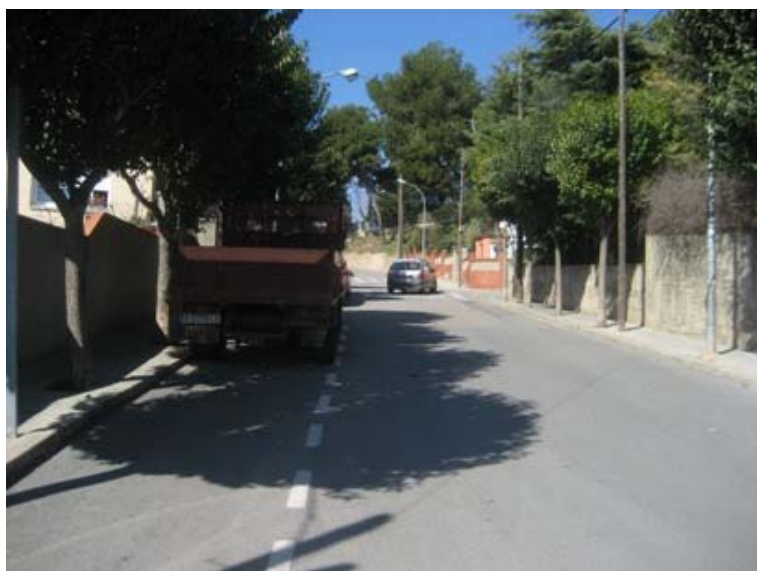
B14

Parada no senyalitzada ubicada en un tram de pendent elevada. No existeix cap element que identifiqui la parada. Entorn urbanitzat sense connexions adaptades. La vorera no disposa de la profunditat necessària.

ENTORN	Parada situada en un entorn urbanitzat.	Sí	■
	La vorera permet l'ample de pas mínim de 90 cm.	Sí	■
	Existeixen connexions adaptades amb l'entorn.	No	■
ACCÉS BUS	Permet la fàcil aproximació de l'autobús a la parada.	Sí	■
	La parada disposa d'una zona d'embarcament UCR.	Sí	■
	Existeix suficient profunditat de vorera.	No	■
	La vorada de la zona de parada està lliure d'elements.	No	■
ELEMENT	L'element de la parada és adaptat.	-	
	No existeixen elements volants per sota l'alçada mínima de vol	-	
	Es permet l'accés a l'interior de la marquesina.	-	
	La marquesina disposa d'espai per a l'usuari amb cadira de rodes.	-	
	L'alçada del banc de la marquesina és correcte.	-	
	Elements transparents del tancament de la marquesina senyalitzats.	-	
INFORMACIÓ	La informació de la parada és completa.	-	
	L'alçada de la informació és correcte.	-	
	Es permet l'accés a la informació.	-

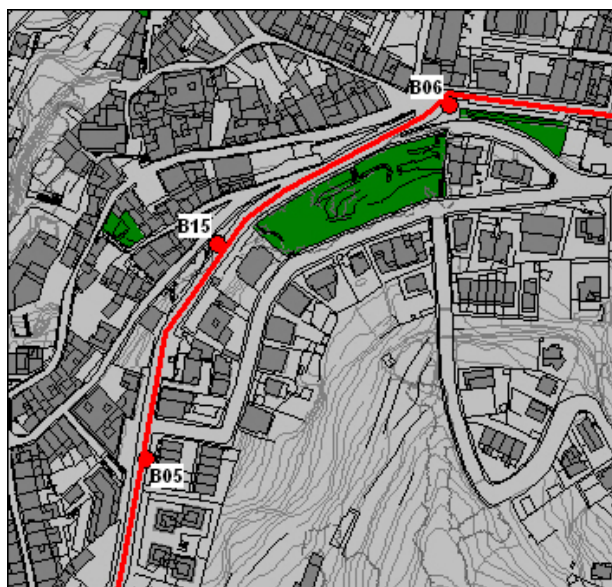
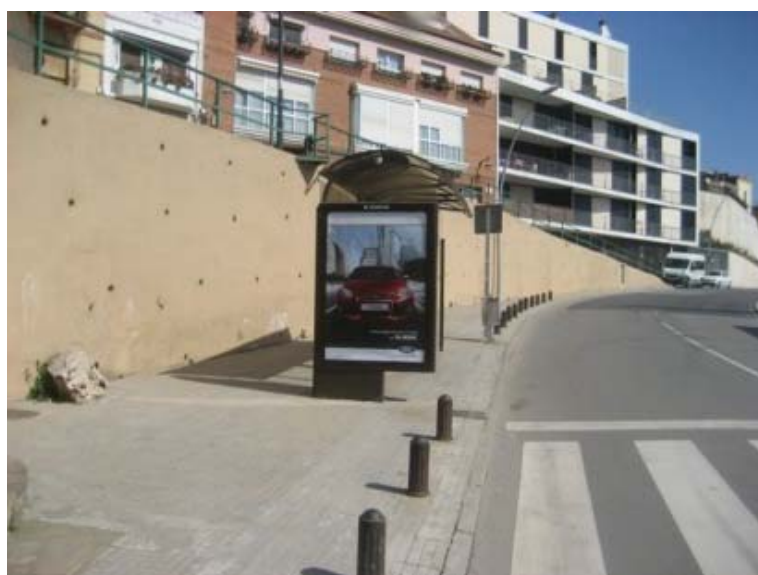
B15

Parada ubicada en entorn urbanitzat i amb connexions adaptades. Els autobusos poden tenir problemes d'aproximació. La vorera no presenta l'alçada recomanada i existeixen nombrosos elements en vorada en zona d'embarcament. La informació no és completa.

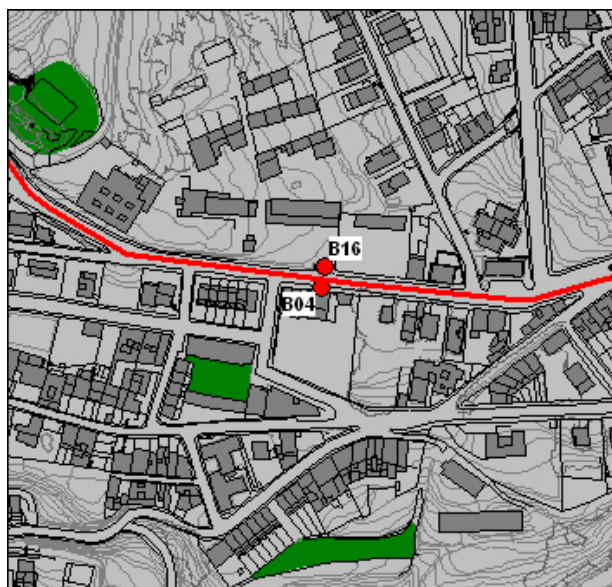
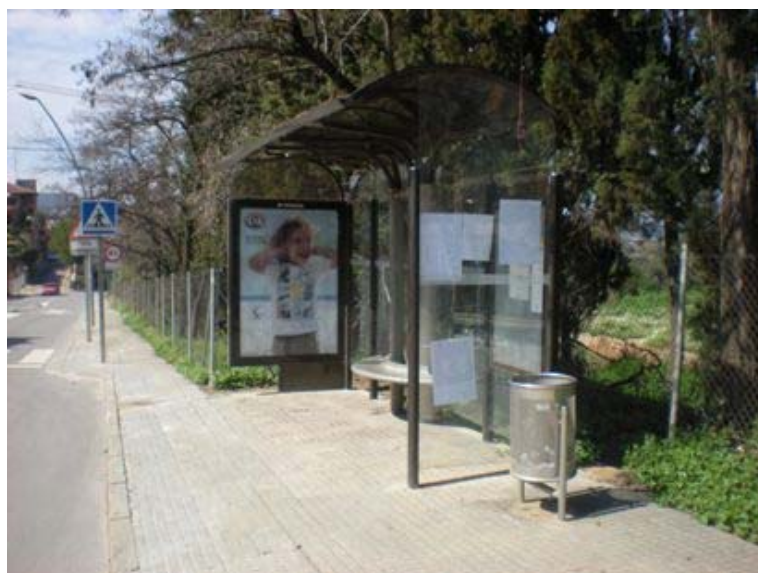
Parada ubicada en entorn urbanitzat sense connexions adaptades. Disposa d'un reclau de longitud insuficient que no permet l'aproximació a la parada. L'alçada de la vorera és insuficient. La marquesina no disposa de suport isquiàtic ni de reposabraços.

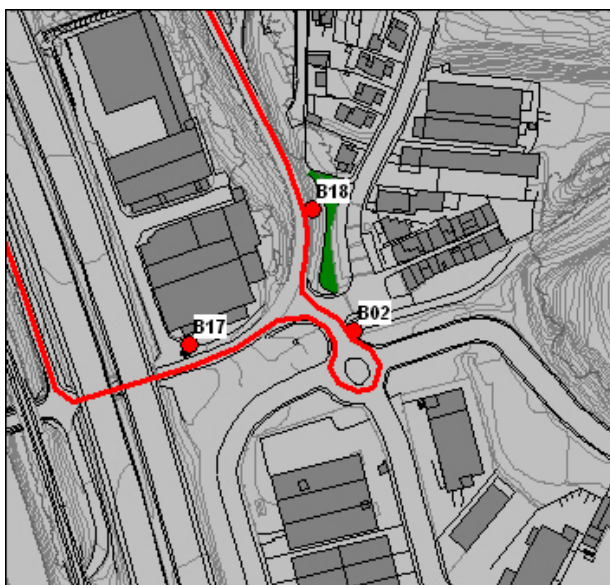
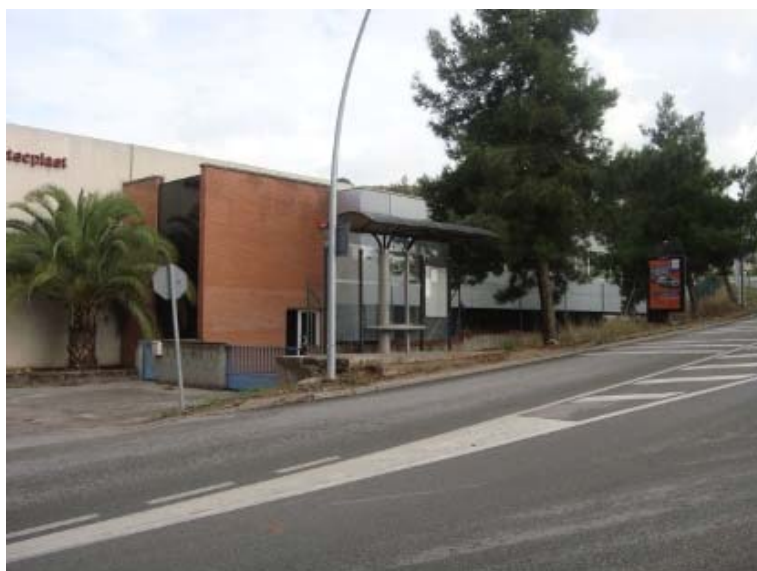
Marquesina en tram de vorera deficientment urbanitzat. Existeixen graons d'accés a l'interior de la marquesina.

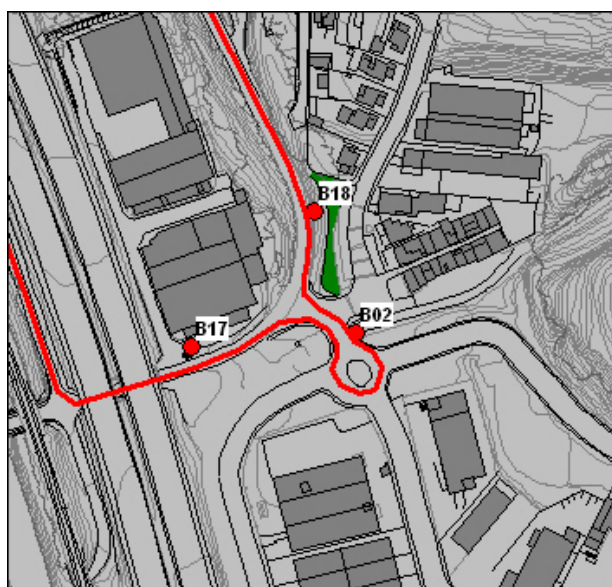
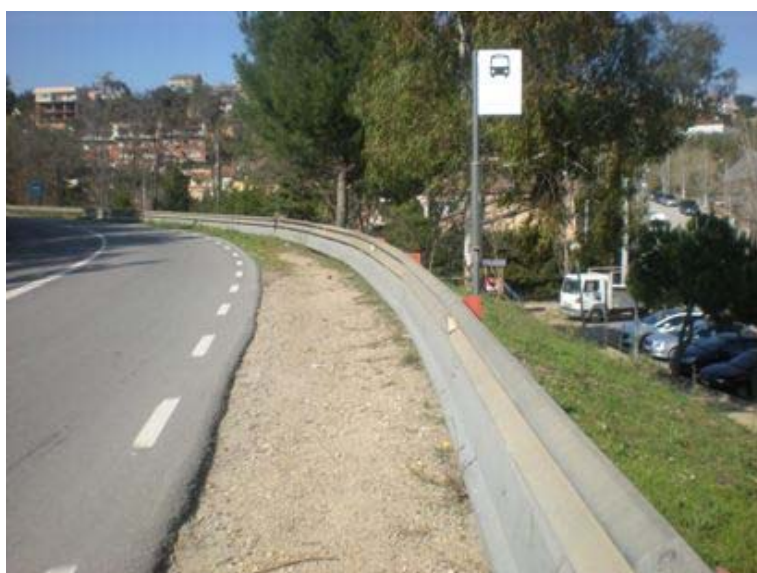
Pal de parada en entorn no urbanitzat, al voral de la carretera. Un guarda rail no permet l'accés al pal de parada. És probable que aquesta parada estigui anul·lada.

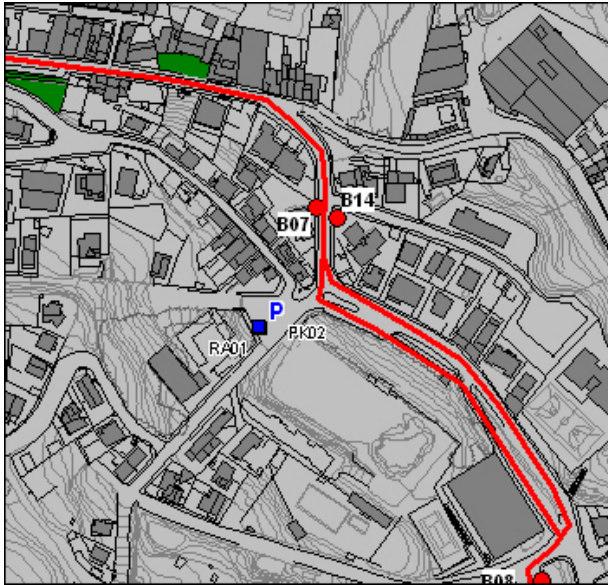
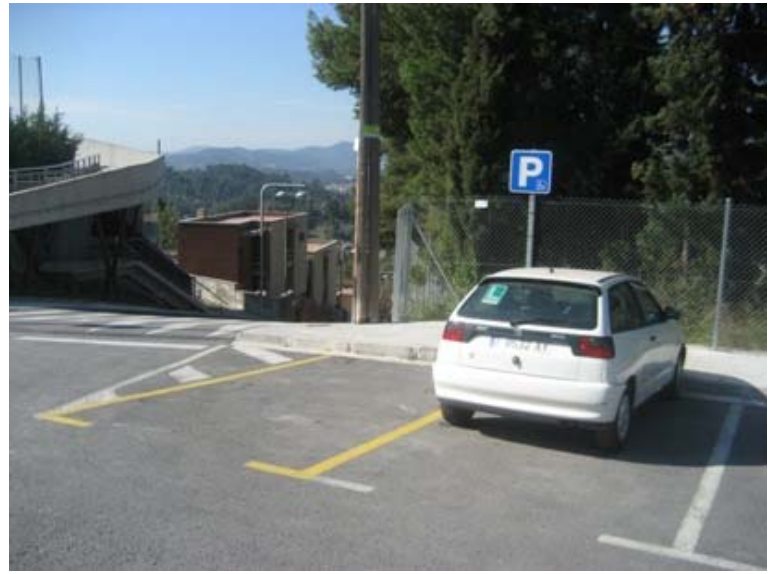
Reserva d'aparcament de longitud insuficient. Tampoc no disposa d'espai d'aproximació ni de gual per accedir a la vorera. Una vegada a la vorera, la connexió amb el camp de futbol no és adaptada (excessiva pendent transversal del pas de vianants)

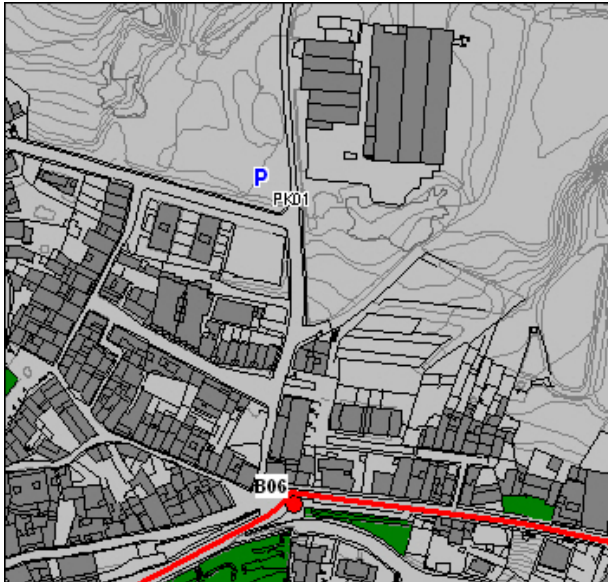
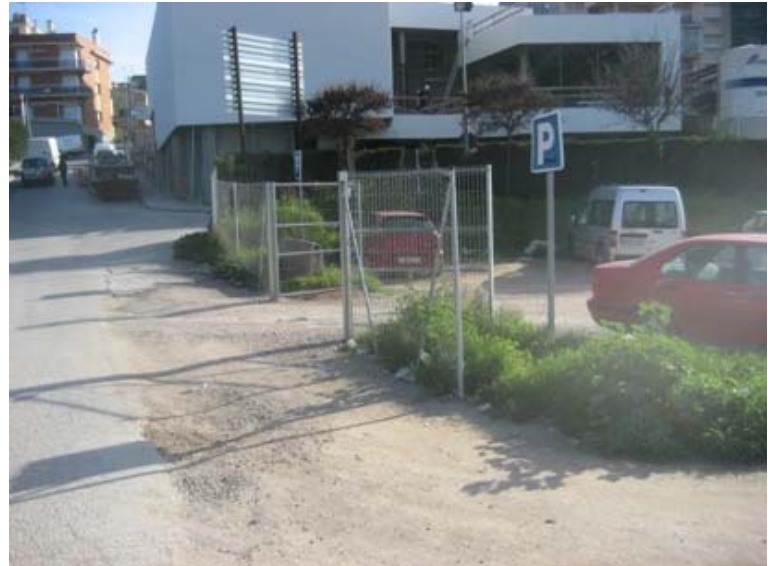
Aparcament a l'aire lliure no asfaltat.

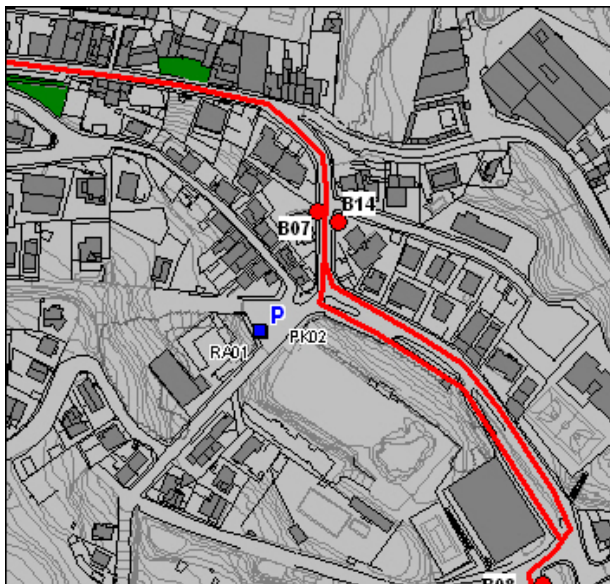
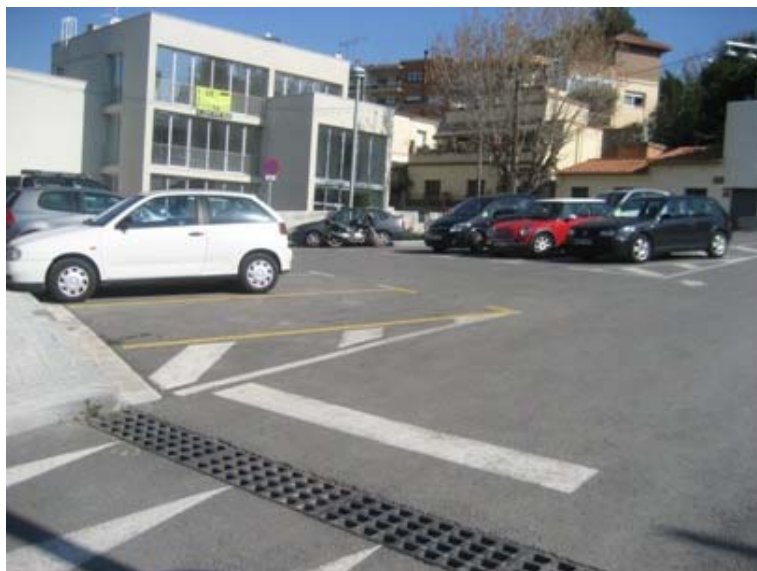
Aparcament a l'aire lliure asfaltat.
