FITXES
DELS ELEMENTS
DE TRANSPORT

**FITXES DE LES
PARADES D'AUTOBÚS
URBÀ**

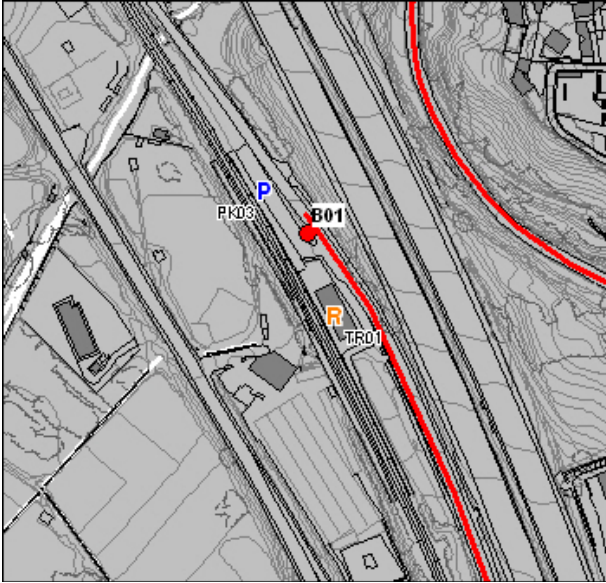
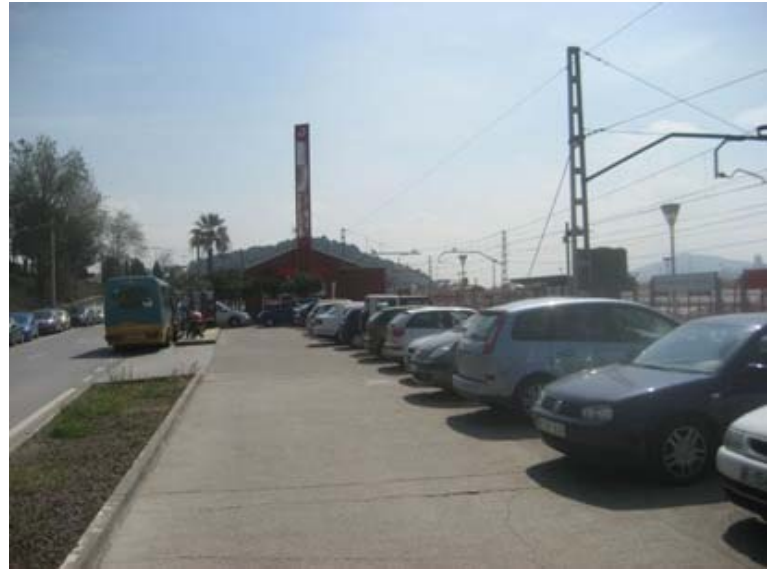
Aparcament asfaltat a l'aire lliure amb capacitat per a 23 vehicles. No disposa de places reservades a persones de mobilitat reduïda.
